# LECCIONES APRENDIDAS

PROCESO GESTIÓN TIC

**Universidad  
de Santander**  
UDES

# INFRAESTRUCTURA TECNOLÓGICA

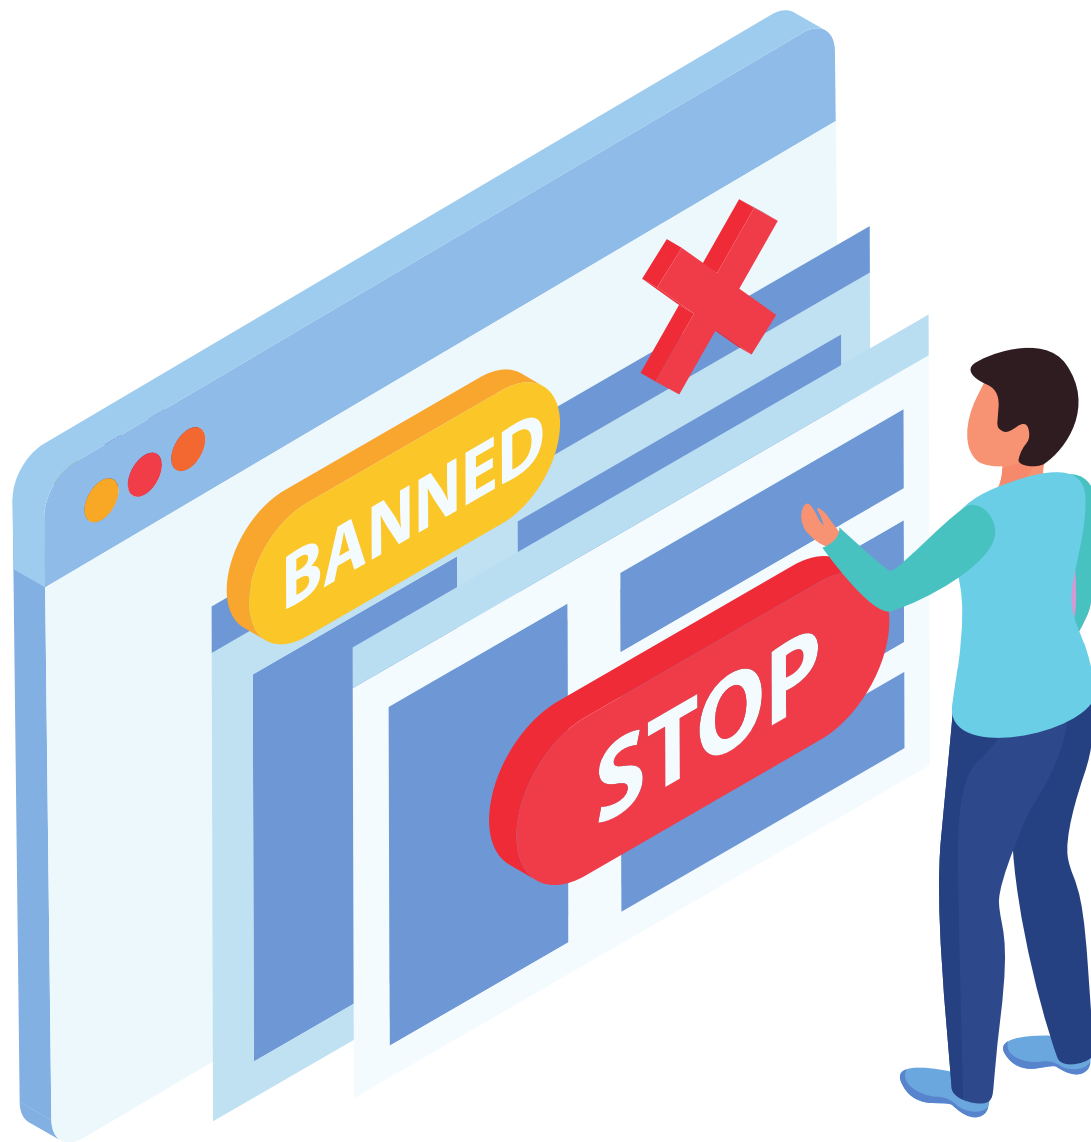
Equipos quedan sin conexión a internet por desactualización de fecha y hora (campus Valledupar)

Se revisan los equipos y se determina que las baterías internas de la main board están agotadas.

Se identifica la falla y se remite al subproceso de SEU para realizar el respectivo reemplazo de las baterías.

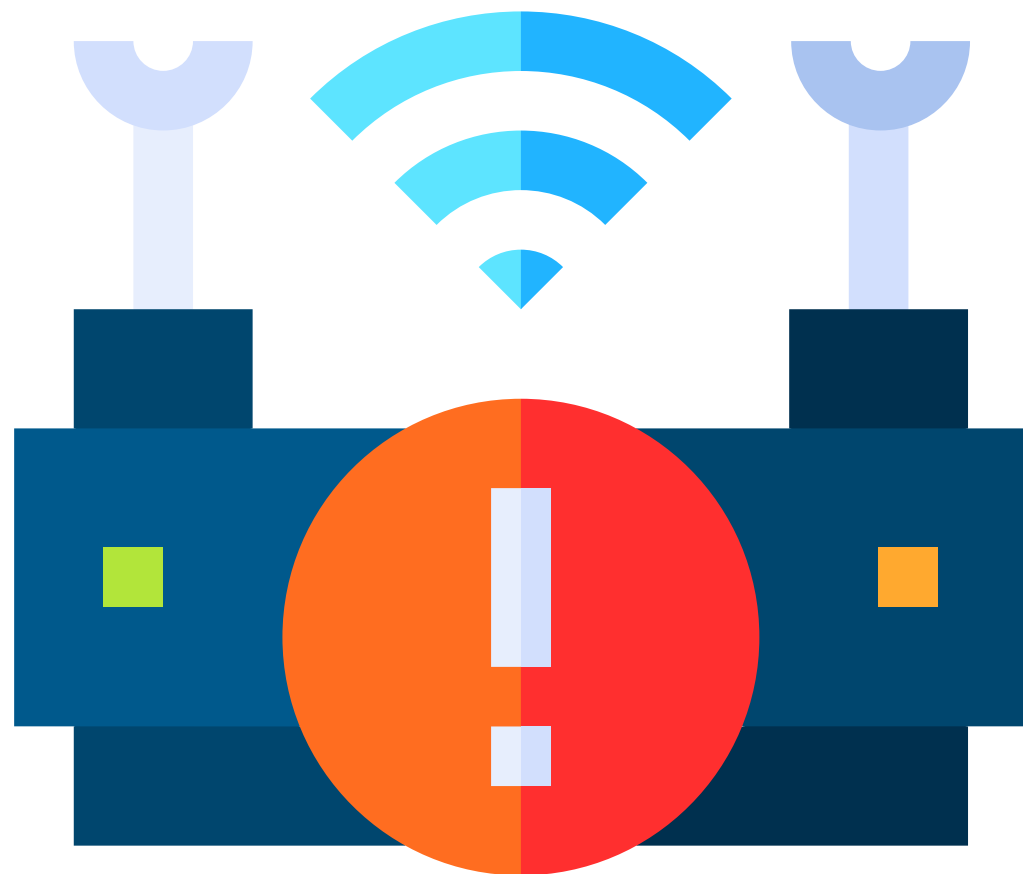
La señal de wifi se transmite a través de ondas que tienen frecuencias de 2,4 a 5 Ghz. y cuyo alcance es menor a la de las ondas de radio y mayor a las microondas, estando entre los 20 a 30 metros. Este tipo de señal se puede ver afectada por paredes, muros, techos, puertas, entre otros objetos que se tengan ubicados en los diferentes espacios por donde viaja dicha señal.

Teniendo en cuenta lo anterior y con la finalidad de incorporar una mejora en la experiencia de navegación al conectarse a la red inalámbrica del campus, se investigó la arquitectura y configuración de los acces point (Unifi) instalados en la Universidad encontrando que manejan una opción de Radio Frecuencia (RF), con la cual se puede realizar un escaneo de radiofrecuencias de 2,4 GHz y 5 GHz para encontrar los canales menos usados o saturados y poder seleccionarlos y disminuir el traslapamiento de señales inalámbricas

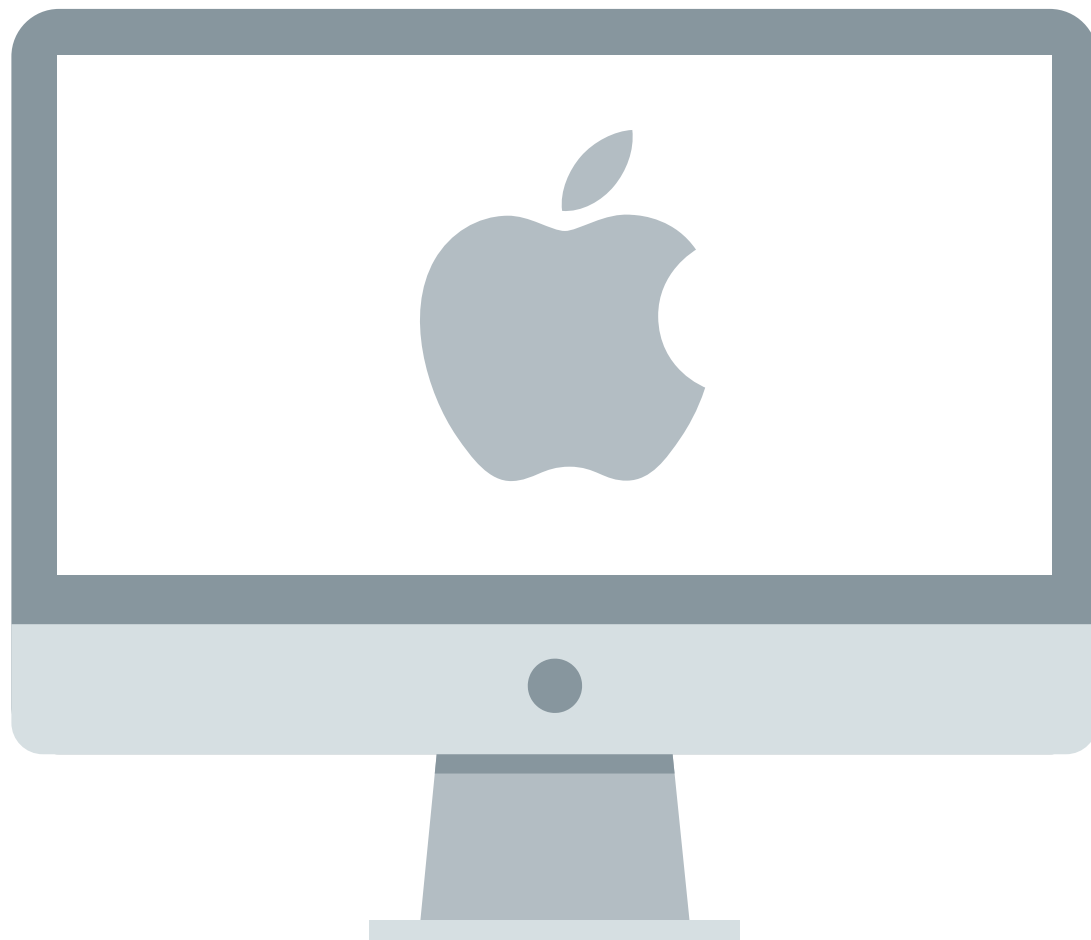
**CASO:**  
INSTALACIÓN DE  
SOFTWARES EN  
EQUIPOS MAC.

Instalación de la suite de Microsoft Office y Adobe Cloud en equipo IMAC 24" con chip M1.

- Las características de hardware del equipo IMAC 24" imposibilitan la instalación de software en el equipo.
- No se tiene conocimiento de esta nueva tecnología.
- No se evidencia cumplimiento de los procedimientos establecidos para compra de nuevos equipo, donde se debe contar con el concepto técnico por parte del subproceso de Servicio a Usuario.

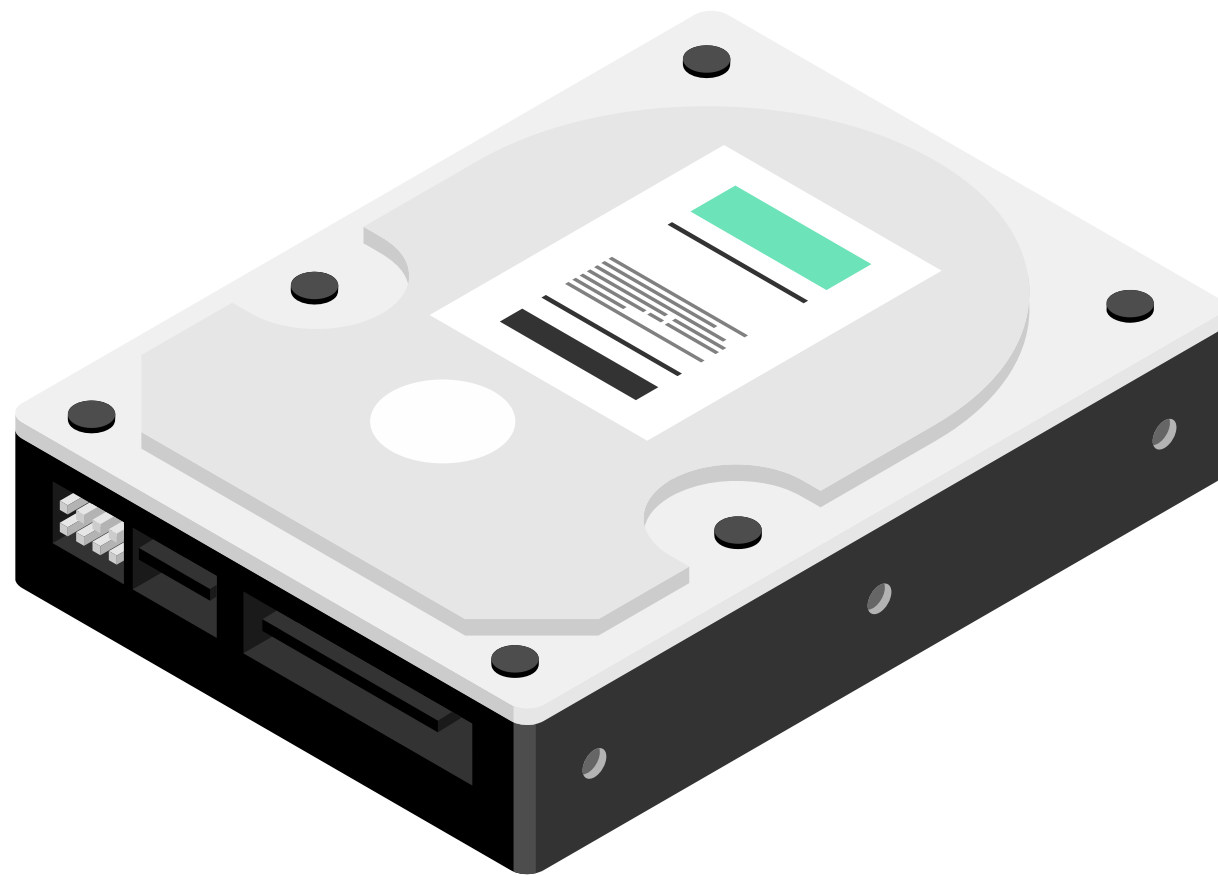
Bajo rendimiento del disco duro.

- El bajo rendimiento de los discos duros mecánicos conocidos como HDD (Hard Disk Drive).
- Las actualizaciones constantes del sistema operativo de Windows hacen que las exigencias de hardware sean cada vez mayores.

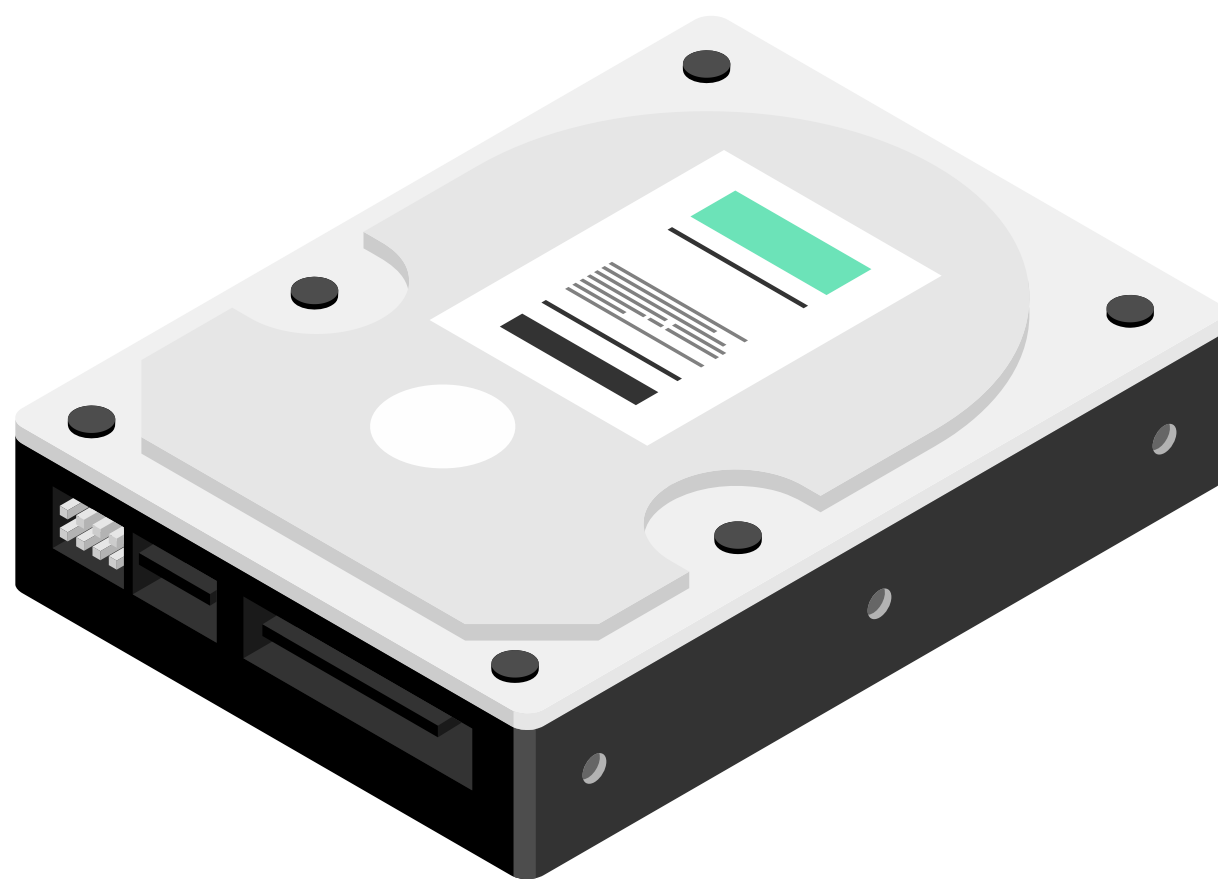
- La actualización de características 22H2, es la última que se generará por parte del fabricante Microsoft, dado que el soporte para Windows 10 tendrá fin el día 14 de octubre de 2025

- Microsoft solo ofrecerán actualizaciones de seguridad hasta la finalización de su soporte, en 2025.
- En los HDD esta actualización de características 22H2, genera consumos hasta del 100% del dispositivo.

- Otra causa es posibles daños a nivel de hardware en el HDD, los sectores defectuosos, generan lentitud en el funcionamiento del equipo de cómputo.
- Para descartar daños físicos ejecutar las herramientas de diagnóstico para tal fin.

- En lo posible instalar S.O con la versión 22H2.
- En caso de actualizaciones automáticas permitir la ejecución del update del S.O, si se interrumpe dicha instalación se corre un alto riesgo de daño total del S.O.

- Cambio de HDD a SDD, mejora el performance del equipo.

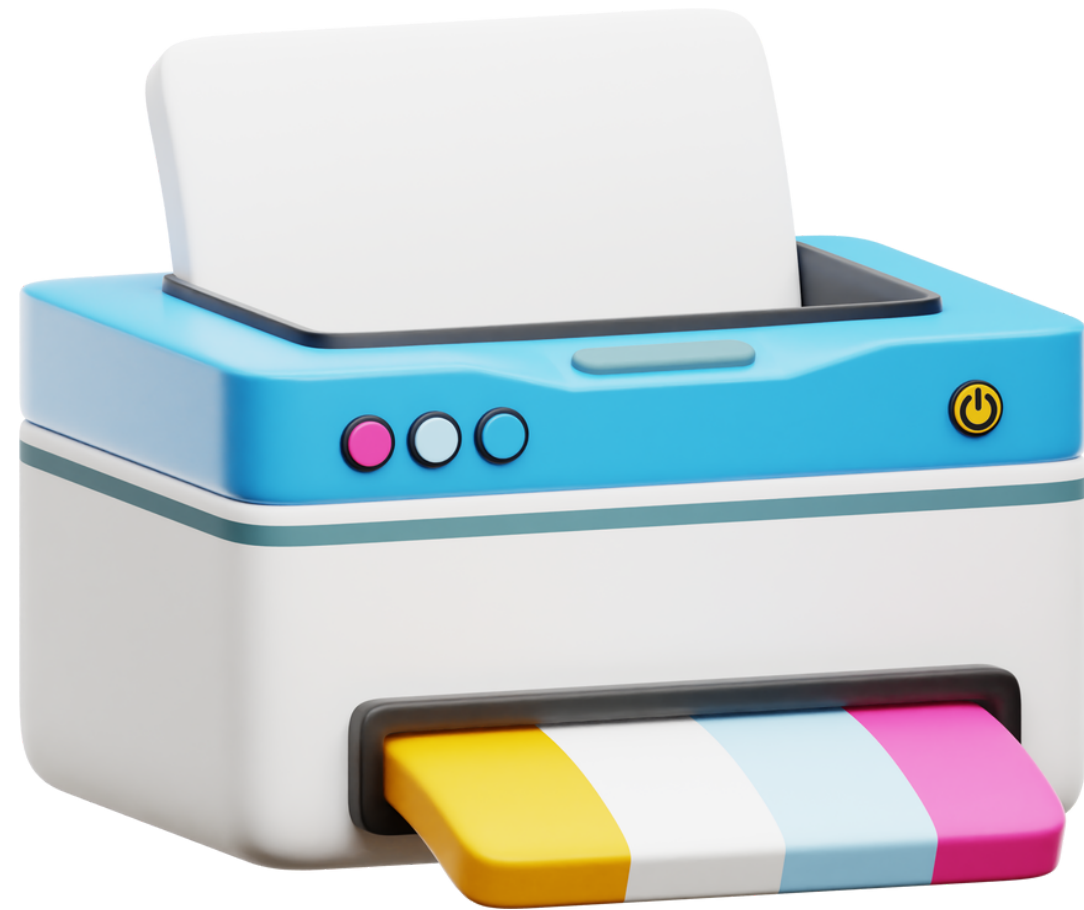
DIFICULTAD EN INSTALACIÓN  
DE IMPRESORAS HP LASER  
1102W Y M1212 EN SISTEMAS  
OPERATIVOS WINDOWS 10  
PRO VERSIÓN 22H2

Dificultad en la Instalación de las impresoras HP laser 1102W y M1212 en sistemas operativos Windows 10 Pro versión 22H2.
