LECCIONES APRENDIDAS

Proceso Gestión TIC

Subproceso Infraestructura Tecnológica

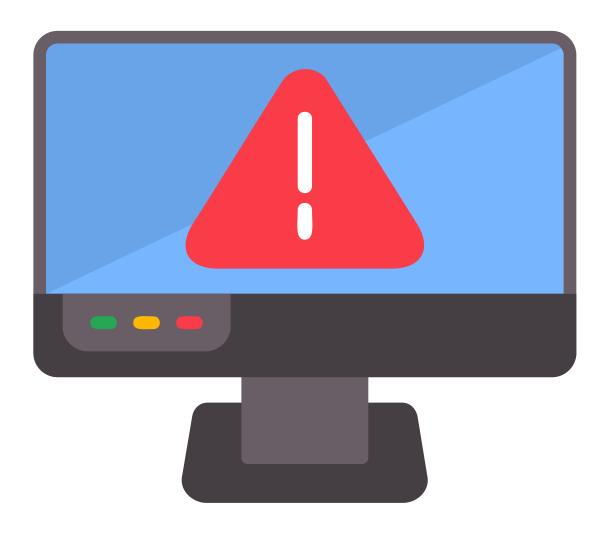
De acuerdo al seguimiento realizado por la Jefatura de TIC, como apoyo a las actividades de Seguridad Informática, se evidenció que dicho equipo de comunicación estaba presentando continuos reinicios, es decir, se estaba apagando y encendiendo continuamente, falla que ocasionaba la pérdida de la señal de internet y la intermitencia en la conectividad, no mantenía la cantidad de horas activas y a su vez no actualizaba la hora.

La red inalámbrica de un área de la parte administrativa estaba generando intermitencia en la conectividad al servicio de internet, en las revisiones realizadas se detectó que el equipo de comunicación principal que genera el direccionamiento IP a través del protocolo DHCP estaba presentando continuos reinicios, es decir, se estaba apagando y encendiendo continuamente, falla que ocasionaba la pérdida de la señal de internet y la intermitencia en la conectividad.

- Se detectó que dos condensadores se encontraban en mal estado (soplados), se tomó nota del voltaje con el cual trabajan y la capacidad en microfaradios que manejaba cada elemento, y se desmontó la tarjeta principal del equipo de comunicación y a extraer de la misma los condensadores en mal estado.

- Se solicitó la compra al subproceso de presupuesto, por caja menor, de estos dos elementos ya que su costo es de \$3.000 pesos cada uno.
- Se procedió a instalar los nuevos condensadores, teniendo en cuenta la polarización de cada uno, con el objeto de no generar una falla mayor.

- Posteriormente, se procedió al montaje de la tarjeta y armado del equipo de comunicación para ser instalado nuevamente en el rack y ser conectado y energizado para evaluar su funcionamiento.

- Se compró un equipo más robusto y actualizado para tener disponible en caso de una contingencia similar.
- Se validó corrección de la falla, lo cual permitió el restablecimiento de la señal inalámbrica y la conectividad del servicio.

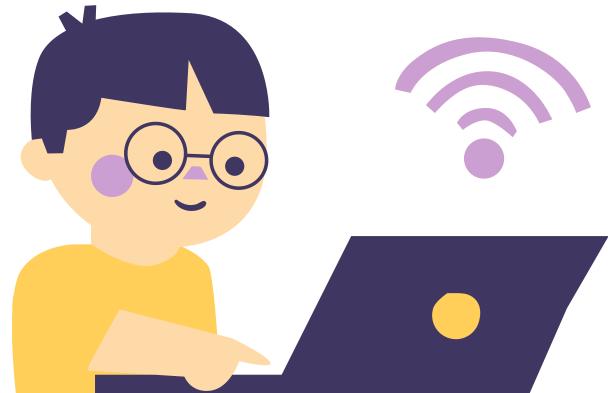
La señal de wifi se transmite a través de ondas que tienen frecuencias de 2,4 a 5 Ghz. y cuyo alcance es menor a la de las ondas de radio y mayor a las microondas, estando entre los 20 a 30 metros. Este tipo de señal se puede ver afectada por paredes, muros, techos, puertas, entre otros objetos que se tengan ubicados en los diferentes espacios por donde viaja dicha señal.

Teniendo en cuenta lo anterior y con la finalidad de incorporar una mejora en la experiencia de navegación al conectarse a la red inalámbrica del campus, se investigó la arquitectura y configuración de los acces point (Unifi) instalados en la Universidad encontrando que manejan una opción de Radio Frecuencia (RF), con la cual se puede realizar un escaneo de radiofrecuencias de 2,4 GHz y 5 GHz para encontrar los canales menos usados o saturados y poder seleccionarlos y disminuir el traslapamiento de señales inalámbricas.
